# WILDTIERPASSAGE BIRCHIWALD

## Erfolgskontrolle 2001-2005

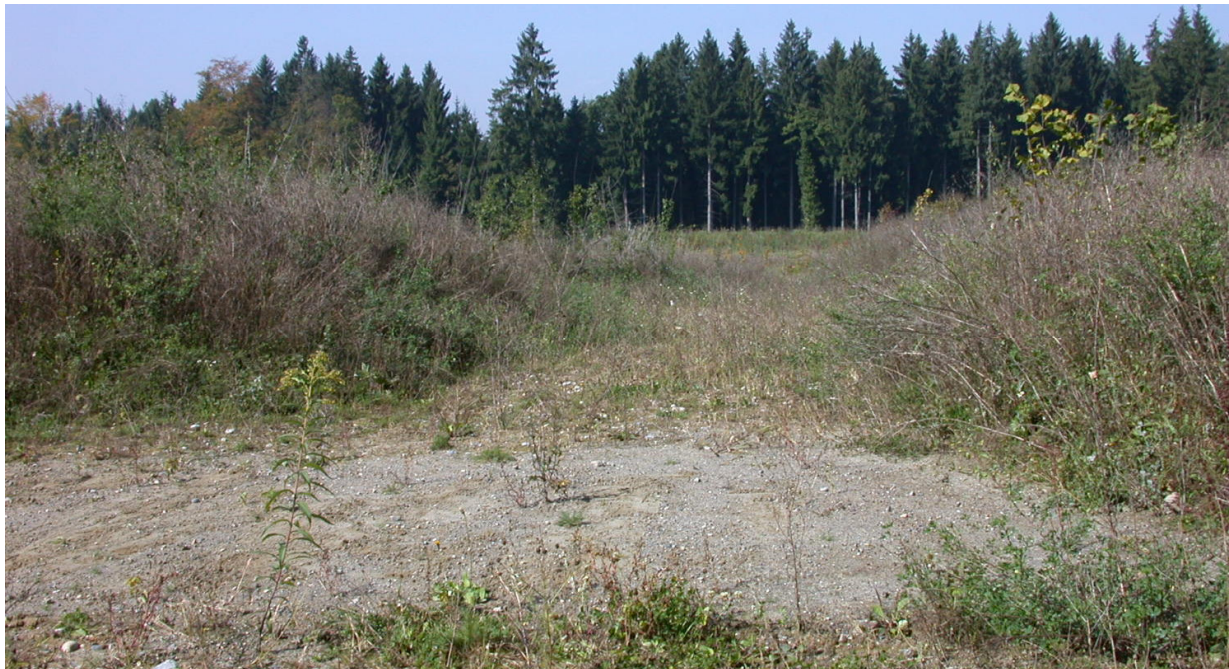
Auf dem Bauwerk dienten Sandstreifenkontrollen als Indikator für die Nutzung der Wildtierpassage durch Wildtiere.

*Abbildung 1: Blick auf den Sandstreifen der Wildtierpassage Birchiwald.*

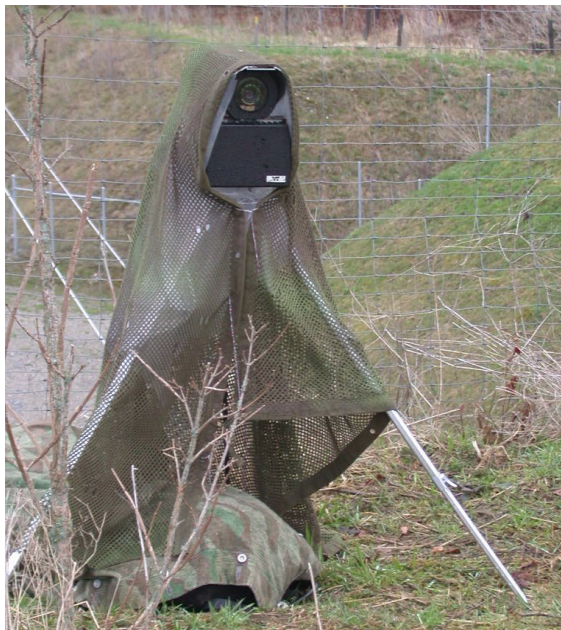
Die Videoaufnahmen mittels Infrarot-Videokamera wurden nach einer bereits bewährten Methode gemacht [5]. Die Kamera wurde am seitlichen Zaun auf der Brückenseite NBS (A17.1)

auf einem Stativ installiert mit Blick in Richtung Südwest (Bern) – vgl. Skizze im Protokoll Anhang C.1.1, C.1.3, C.1.4 und C.1.5. Während einer Nacht wurde die Kamera in Richtung Nordost (Zürich) aufgestellt, auf dem nördlichen Sandstreifen der Autobahnbrücke (A17.2) – vgl. Skizze im Protokoll Anhang C.1.2. Auf diese Weise konnte der zentrale Mittelbereich der Brücken vollständig erfasst werden. Kamera und Batterie wurden nach der Platzierung auf der Wildtierpassage optisch getarnt. Über eine programmierbare Zeitschaltuhr wurde in der Abenddämmerung die Videoaufnahme ausgelöst und nach Sonnenaufgang gestoppt. Je nach Akkuentladung stoppte die Aufnahme aber auch schon früher.

Die Aufnahmen erfolgten im Zeitrafferverfahren, so dass 12 Stunden auf einem dreistündigen Band festgehalten werden konnten. Im Videobild wurden Zeit und Datum eingeblendet. Die Aufnahmen wurden während je fünf Nächten im März und April 2002/2005 durchgeführt. Die gefilmten Tiere wurden mit Angaben von Art, Zeit der Beobachtung, Bewegungsrichtung sowie bestimmten Verhaltensweisen in einem Protokollblatt festgehalten (vgl. Anhang C.1.1 bis C.1.5). Es wurden alle Tiere ab Mardergrösse protokolliert.

*Abbildung 2: Videoüberwachung mit einer Infrarot-Kamera.*

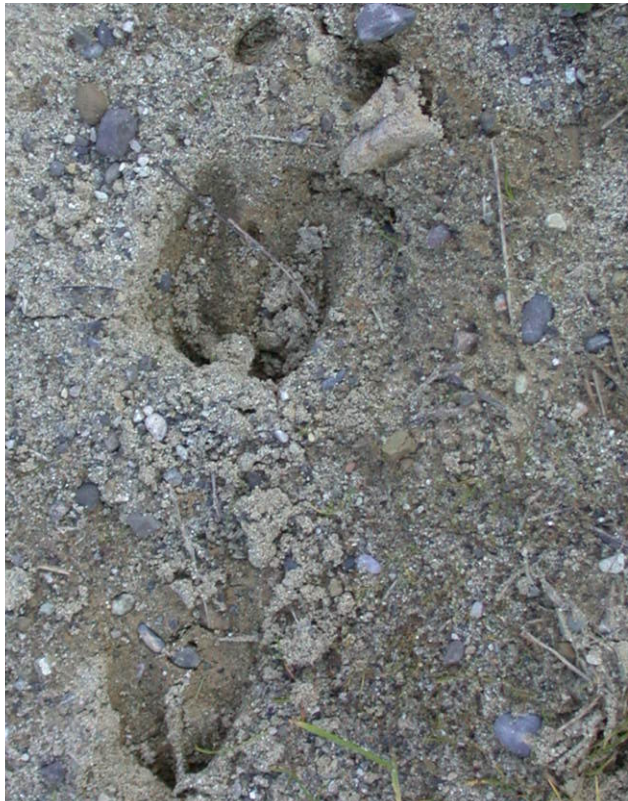
*Abbildung 3: Rehspuren auf einem Sandstreifen der Wildtierpassage Birchiwald.*

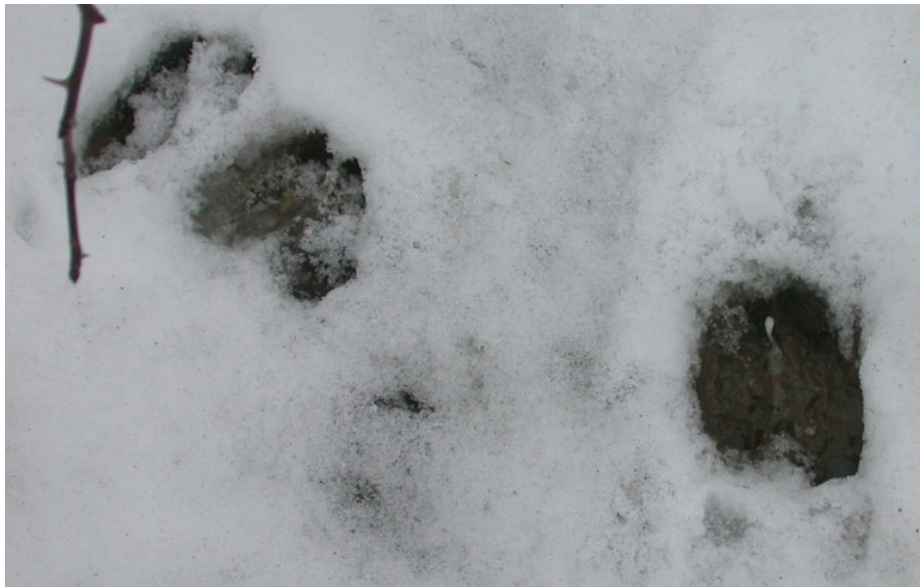
Abbildung 4: Rehspuren im Schnee.

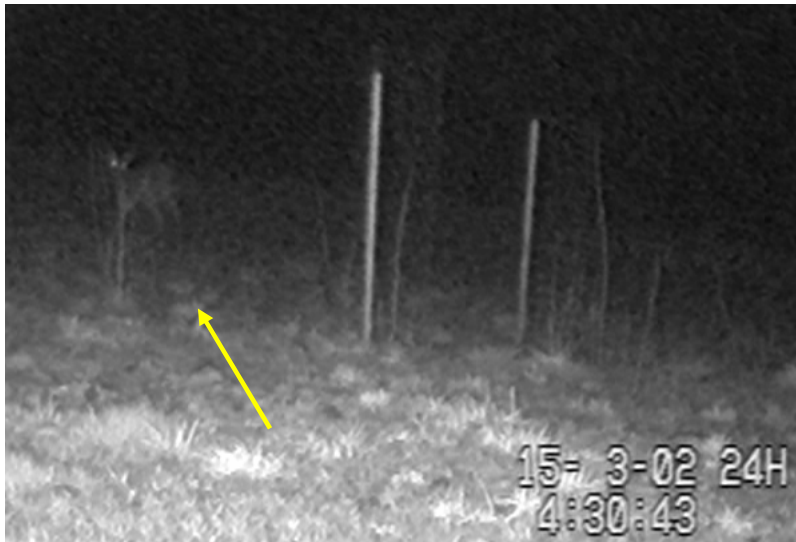
*Abbildung 5: Ausschnitt einer Videoaufnahme mit der Infrarotkamera. Am linken Bildrand sind die reflektierenden Augen und die wagen Umrisse eines Rehs zu sehen. (Die Aufnahme stammt von der Wildtierpassage Stöck).*

Mit der Infrarot- Videokamera wurde ein ausgewählter, aber beschränkter Bereich der Bauwerke überwacht und nur Tiere erfasst, die im Sichtbereich der Kamera auftauchten. Mit die-

ser Methode ist es schwierig auf relativ grosse Distanzen Individuen voneinander zu unterscheiden. Die Methode hat sich jedoch dahingehend bewährt, dass ein genereller Eindruck über die Nutzung des Bauwerkes durch verschiedene Tierarten gewonnen werden konnte.

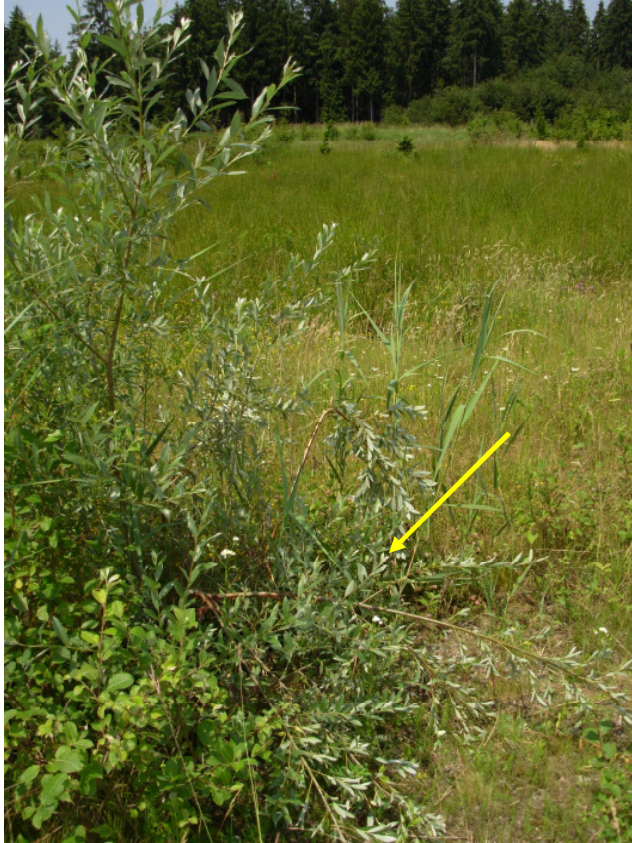
*Abbildung 6: Von Rothirsch gefegte Weide – ein Zeichen dafür, dass es dieser Art auch auf dem Bauwerk „wohl“ ist (27.6.2006).*

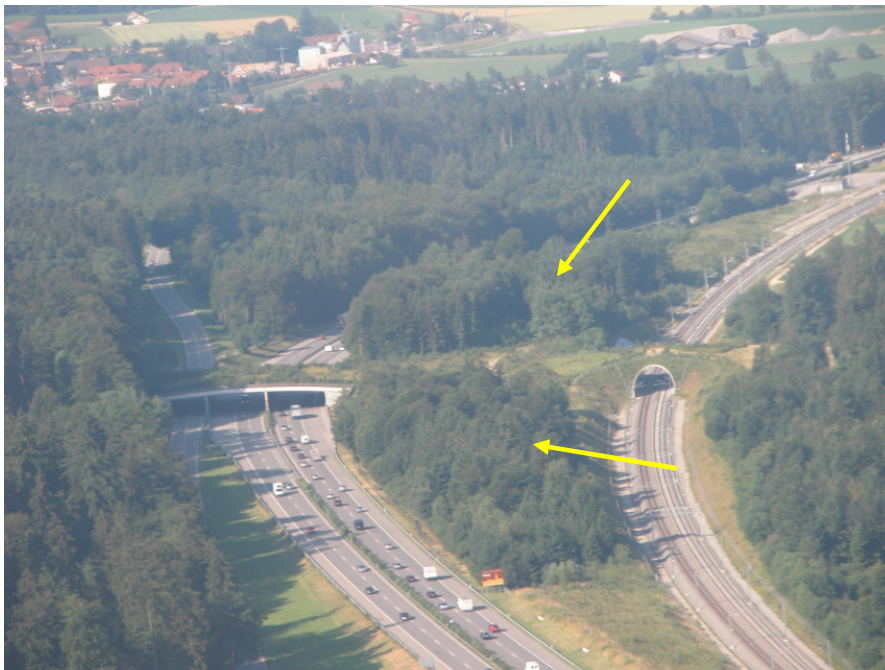
*Abbildung 7: Von Reh und Rothirsch genutzte Tageseinstände, welche von menschlicher Präsenz weitgehend frei sind (Foto: Amrein, 2006)*

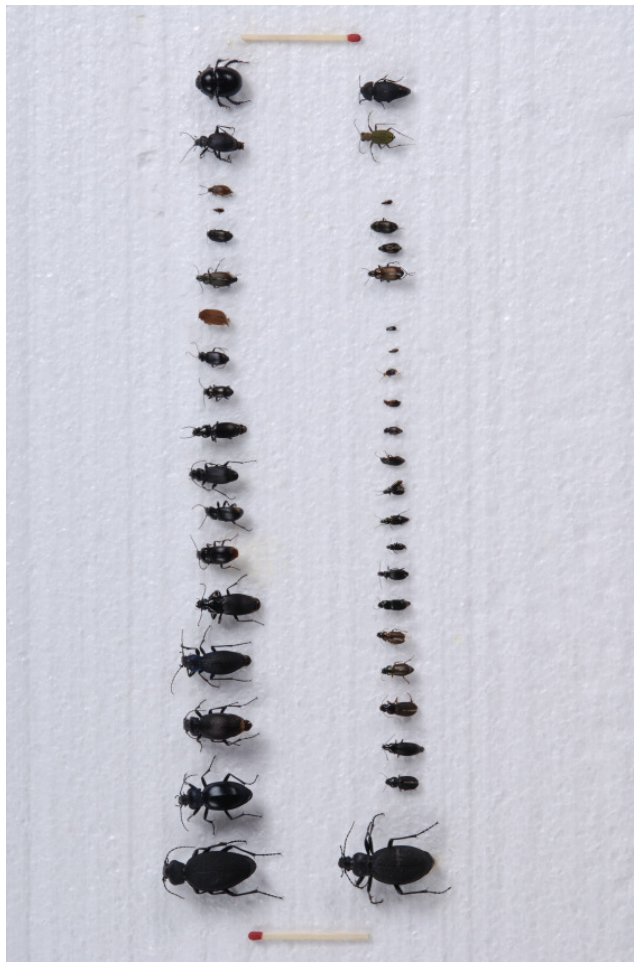
Abbildung 8: Im Bereich der Wildtierpassagen gefangene Käfer (aus [3]) – links: Käferarten in den angrenzenden Waldgebieten / rechts: Käferarten auf den Bauwerken.

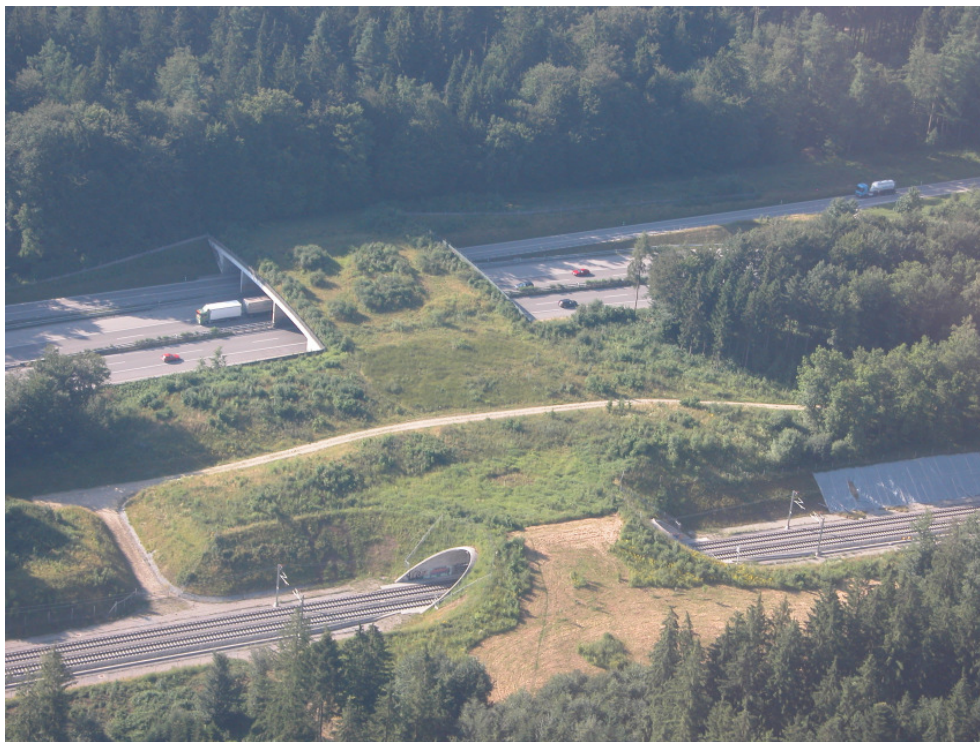
*Abbildung 9: Die Wildtierpassagen Birchiwald im Jahr 2006 (Foto: Amrein, 2006).*

Neben Säugetieren haben in den Teichen auf dem Bauwerk Kreuz- und Erdkröten gelaicht. Da die Teiche in den letzten zwei Jahren aber massiv zugewachsen sind, hat sich der Lebensraum insbesondere für die Erdkröte verschlechtert.
