# **WILDTIERPASSAGE BRIENZWILER**

Erfolgskontrolle nach 10 Jahren

**AUFTRAGGEBER:** Tiefbauamt des Kantons Bern  
Nationalstrassen Betrieb und Unterhalt  
Martin Frick  
Reiterstrasse 11  
3011 Bern

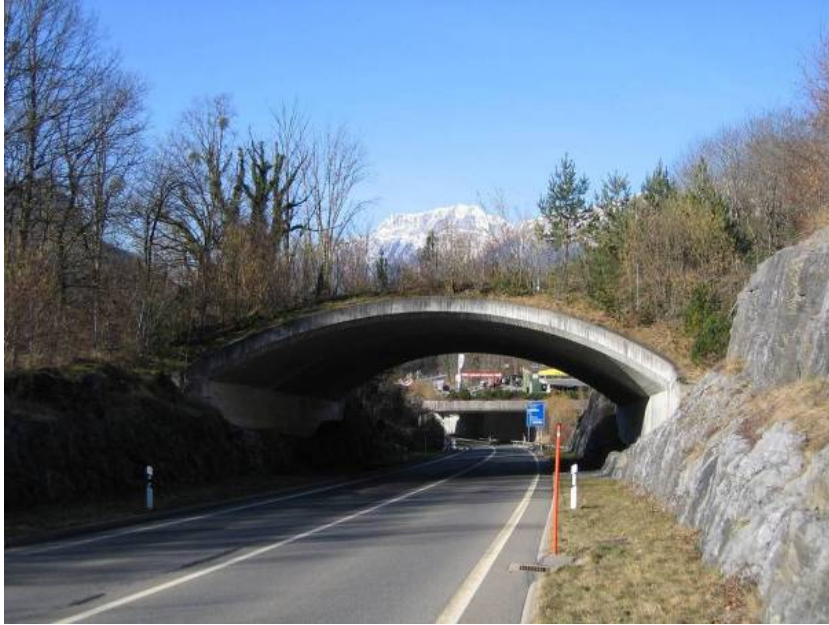
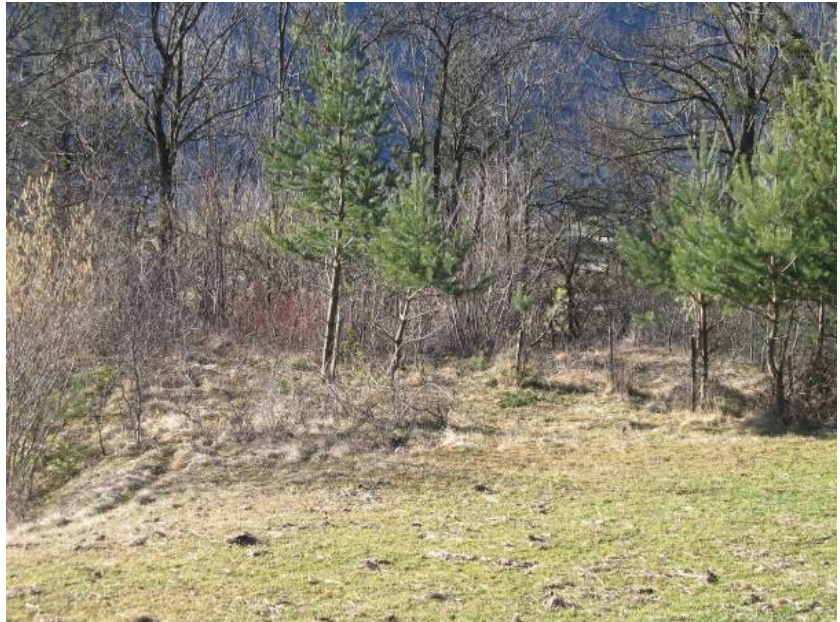
Abbildungen 1 und 2: Die Wildtierbrücke Brienzwiler im Februar 2007 (Foto M. Panzani)

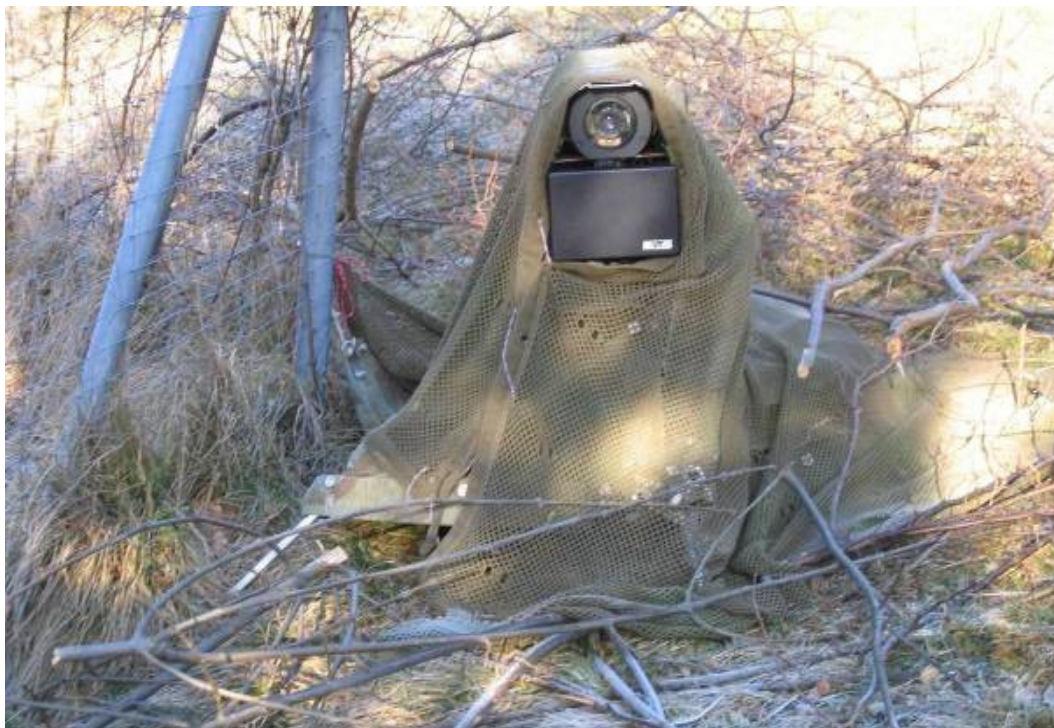
Die Methode der Infrarot-Video-Aufnahmen wurde speziell für nächtliche Überwachungen entwickelt, da die vorkommenden grösseren Wildsäugerarten fast ausschliesslich dämmerungs- und nachtaktiv sind. Die Kamera (Abbildung 3) wurde mind. 1 Std. vor Sonnenuntergang am seitlichen Zaun im südöstlichen Bereich der Wildtierpassage auf einem Stativ installiert. Die Aufnahmezeit war grundsätzlich von der Abenddämmerung bis zur Morgendämmerung. Bei der dritten Aufnahmenacht hatte das Videogerät jedoch einen Defekt und fiel früher aus.

Abbildung 3: Eingesetzte Infrarot-Videoanlage (Foto M. Panzani)

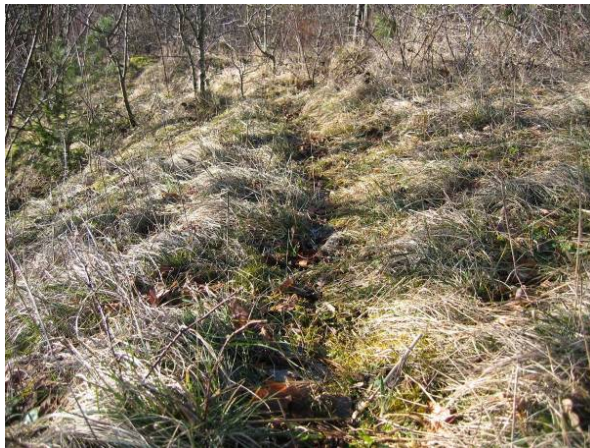
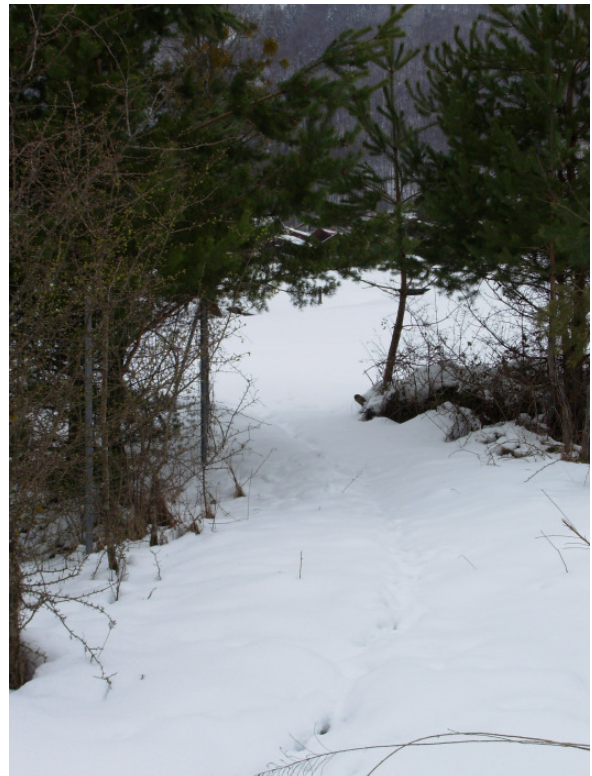
Bei der Begehung vom 23.3.2007 konnten Fährten bzw. Spuren von Rehwild, Fuchs und Marder festgestellt werden. Wie auch die angeführten Fotos zeigen, konnte auf dem Bauwerk selber ein eigentlicher Hauptwechsel festgestellt werden (Abbildungen 4 und 5, vor allem mit Rehfährten). Daneben liefen mehrere Fährten (Reh) und Spuren (Fuchs, Marder) mehr oder weniger kreuz und quer über das Bauwerk. Die Verbiss- bzw. Grabspuren eines Fuchses sind Zeichen dafür, dass die Wildsäuger das Bauwerk nicht nur zur Querung der A8, sondern auch als Nahrungsgebiet nutzen.

Abbildungen 4 und 5: Hauptwechsel quer über die Wildtierpassage, links Februar 2007 (Foto M. Panzani), rechts März 2007 (Foto A. Righetti)

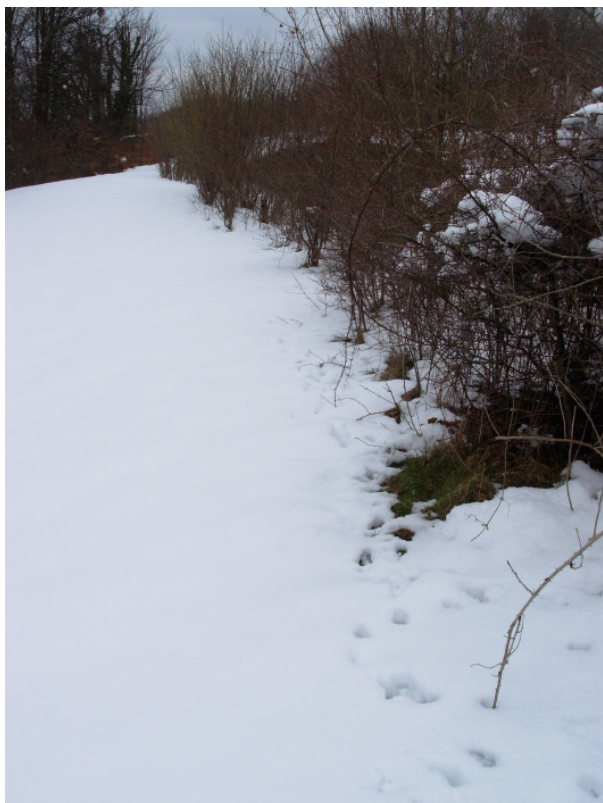
Der erwähnte Hauptwechsel teilt sich gegen Norden auf. Dabei konnte die Mehrheit der Fährten (mehrerer Rehe) hangwärts – in direkter Verlängerung des Bauwerks – weiterverfolgt werden. Weniger zahlreich waren die Fährten und Spuren, welche entlang des Zaunes führten. Südlich der Wildtierpassage konnten zwei eigentliche Rehwechsel ausgeschieden werden: Der Eine folgte dem Zaun Richtung Osten, um dann im Bereich des Tors zum Waldrand hinunterzuführen (Abbildung 6). Der Andere – mit mehr Fährten – geht direkt in der Verlängerung des Bauwerks in den Wald.

Abbildung 6: Rehpfährten entlang des Zaunes (Foto A. Righetti)

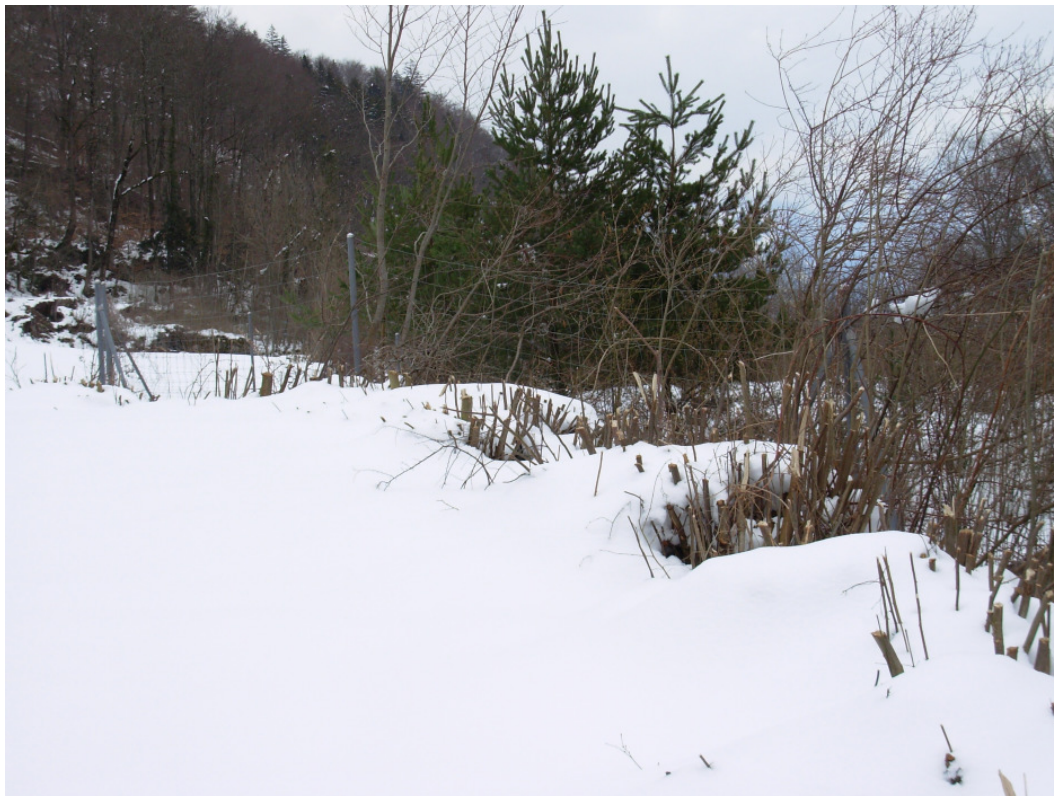
An dieser Stelle soll kurz auf den Unterhalt des Bauwerks eingegangen werden. Grundsätzlich sind wir der Ansicht, dass das gewählte Vorgehen und die Häufigkeit des Unterhalts an den Zielen der Wildtierpassage angepasst ist. Bei unserer Kontrolle im März fiel uns jedoch auf, dass die Gebüsche nordwestlich des Bauwerks zu stark zurückgeschnitten wurden (Abbildung 7). Wir erachten den Eingriff aus wildtierbiologischer Sicht als zu stark. Obwohl die Büsche – vor allem die Haselbüsche – relativ schnell wieder nachwachsen werden, vergeht ein bestimmter Zeitraum, bei dem die Wirkung der Zuführelemente beeinträchtigt ist. Bei zukünftigen Pflegeeingriffen ist der Funktion der Gebüsche besser Rechnung zu tragen.

Abbildung 7: Stark zurückgeschnittene Sträucher auf der Wildtierpassage (Foto A. Righetti)
