# WILDTIERPASSAGE BADWALD

## Erfolgskontrolle 2002-2008

Die Wildtierpassage Badwald wurde 2001/2002 im Zuge der Ausbaustrecke der Bahn 2000 gebaut. Die Neubaustrecke kreuzt im Bereich von Herzogenbuchsee im Kanton Bern eine wichtige Nord-/Süd-Vernetzungsachse für Wildsäuger. Diese stellt ein wichtiges Zwischenglied zur Vernetzung von Jura und Voralpen dar und verbindet die Waldgebiete Unter- und Oberwald. Die Umgebung ist zudem ein wichtiges Einstandsgebiet für das Reh.

Die Wildtierpassage überspannt die Neubaustrecke der Bahn 2000 mit einer 80 m breiten und 36 m langen Überführung.

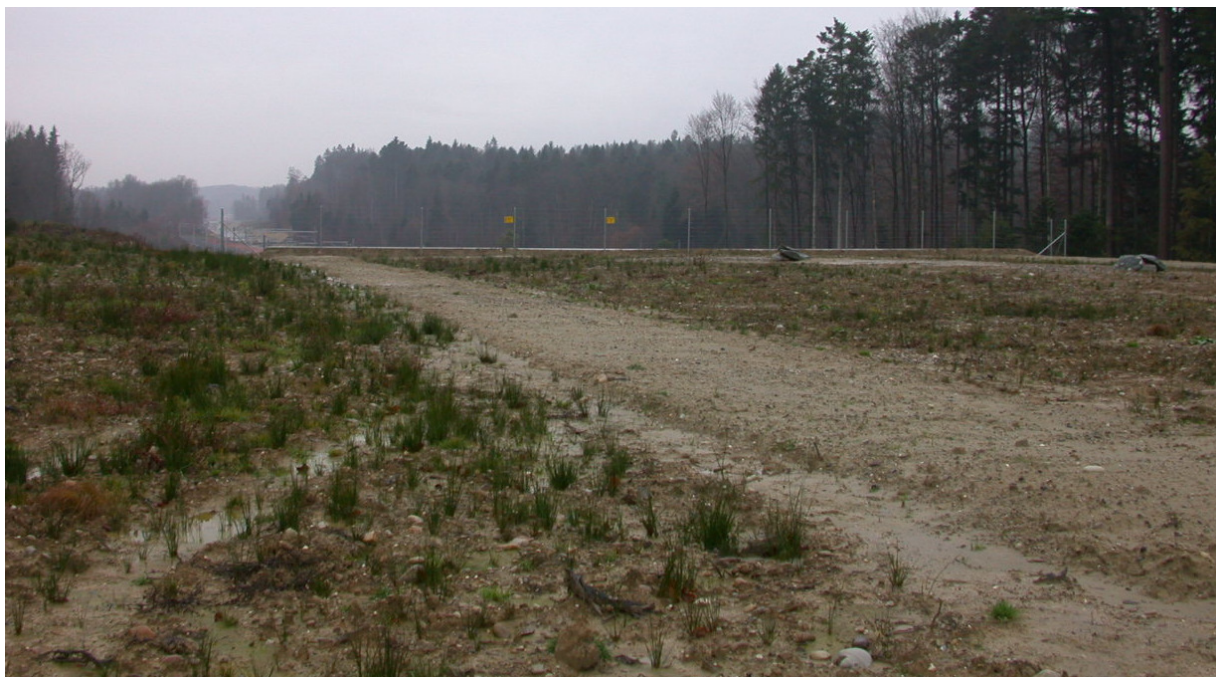
*Abbildung 1: Blick auf den Sandstreifen der Wildtierpassage Badwald.*

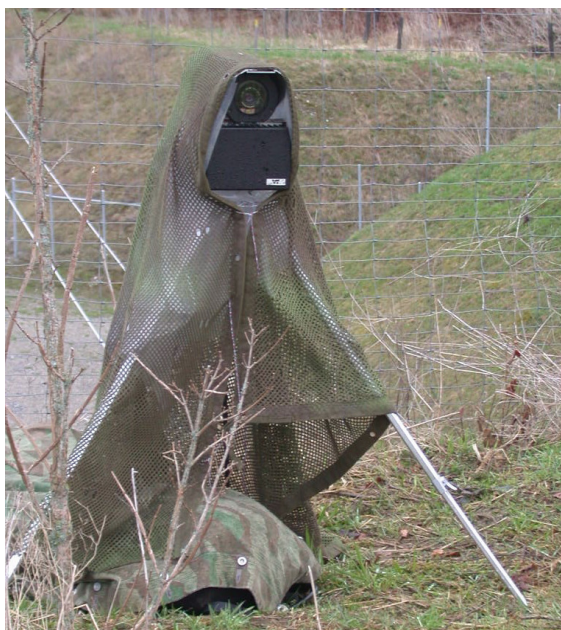
Die Videoaufnahmen mittels Infrarot-Videokamera wurden nach einer bereits bewährten Methode durchgeführt (Pfister *et. al.* 1999). Die Kamera wurde am seitlichen Rand in etwa auf der Brückenmitte auf einem Stativ installiert. Während je zwei Nächten wurde die Kamera mit Blick in Richtung Südwesten (Herzogenbuchsee) bzw. Nordosten (Rothrist) aufgestellt (vgl. Skizze im Protokoll Anhang C.1.1). Kamera und Batterie wurden nach der Platzierung auf der Wildtierpassage optisch getarnt.

*Abbildung 2: Videoüberwachung mit einer Infrarot-Kamera (Foto: B. Schlup, PiU GmbH).*

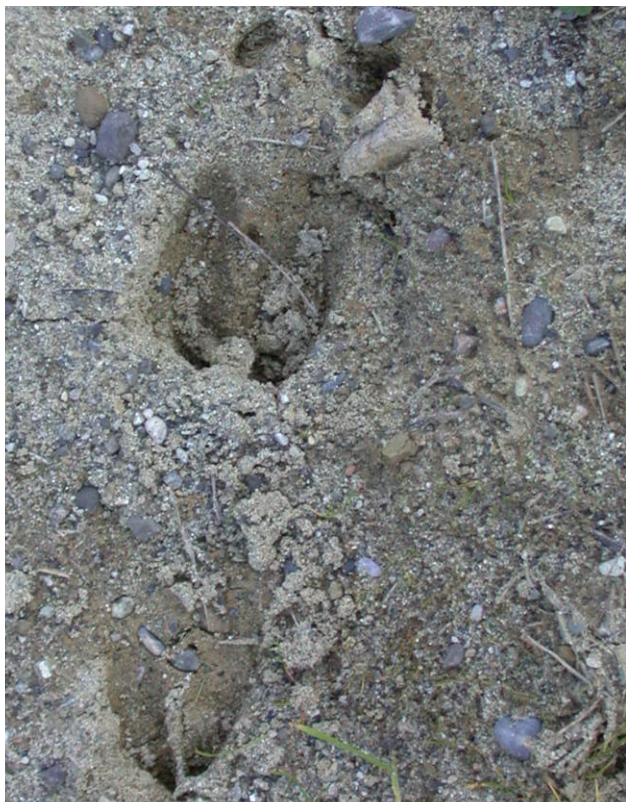
Ab den ersten Spurenkontrollen (Mitte November 2002) konnten Rehspuren nachgewiesen werden. Danach wurden fast bei jeder weiteren Kontrolle Rehspuren festgestellt. Die Rehe querten die Brücke von beiden Seiten her. In den ersten Monaten nach Fertigstellung des Bauwerks konnten die Rehfährten auch ausserhalb der Sandstreifen verfolgt werden. Dabei wurde festgestellt, dass die Rehe die Wildtierpassage meistens „gemächlich“ querten und keine Anzeichen von Angst zeigten.

Abbildung 3: Rehspuren auf einem Sandstreifen.

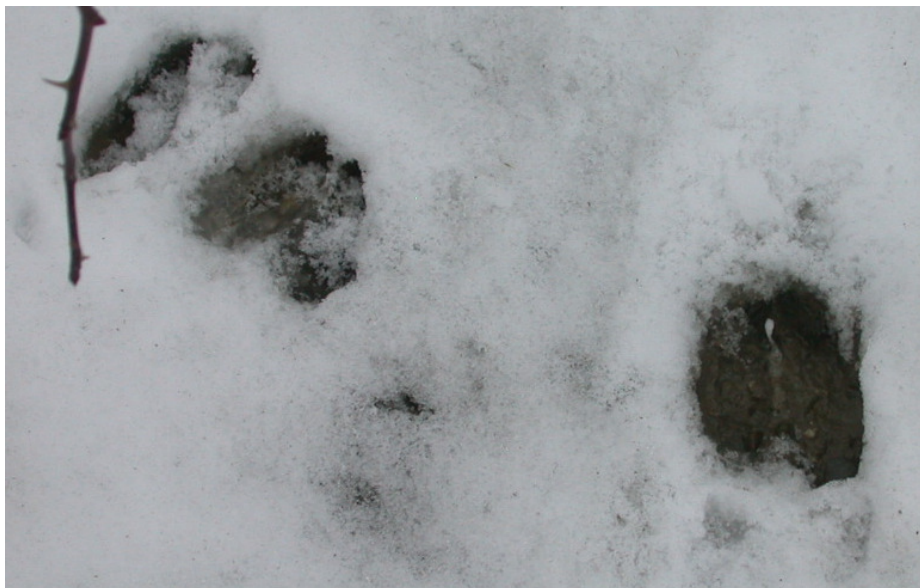
Abbildung 4: Rehspuren im Schnee.

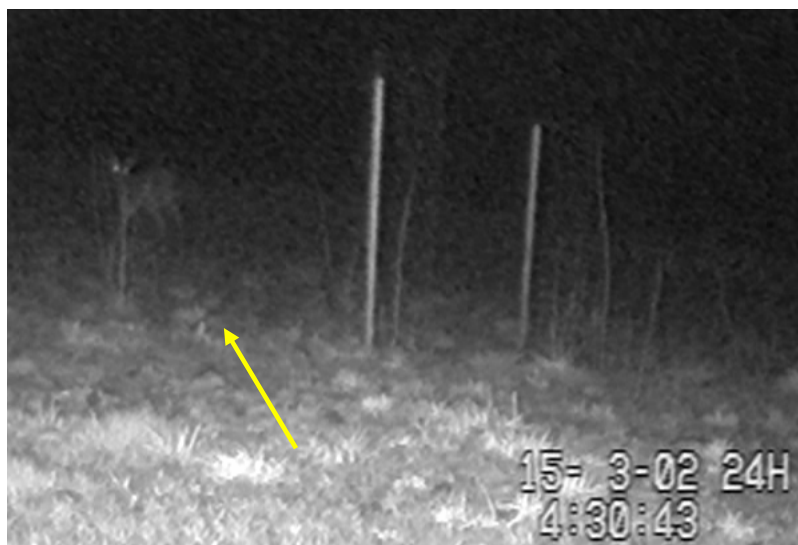
*Abbildung 5: Ausschnitt einer Videoaufnahme mit der Infrarotkamera. Am linken Bildrand sind die reflektierenden Augen und die wagen Umrisse eines Rehs zu sehen.*

Mit der Infrarot-Videokamera wurde ein spezifischer, aber beschränkter Bereich des Bauwerks überwacht und nur Tiere erfasst, die im Sichtbereich der Kamera auftauchten. Die Anzahl aufgenommener Tierarten wird daher eher unterschätzt. Zudem ist es mit dieser Methode kaum möglich, Individuen voneinander zu unterscheiden. Trotzdem lässt sich mit dieser Methode einen generellen Eindruck über die Nutzung des Bauwerkes durch verschiedene Tierarten gewinnen.
